# novità dalla centrale di Bargi

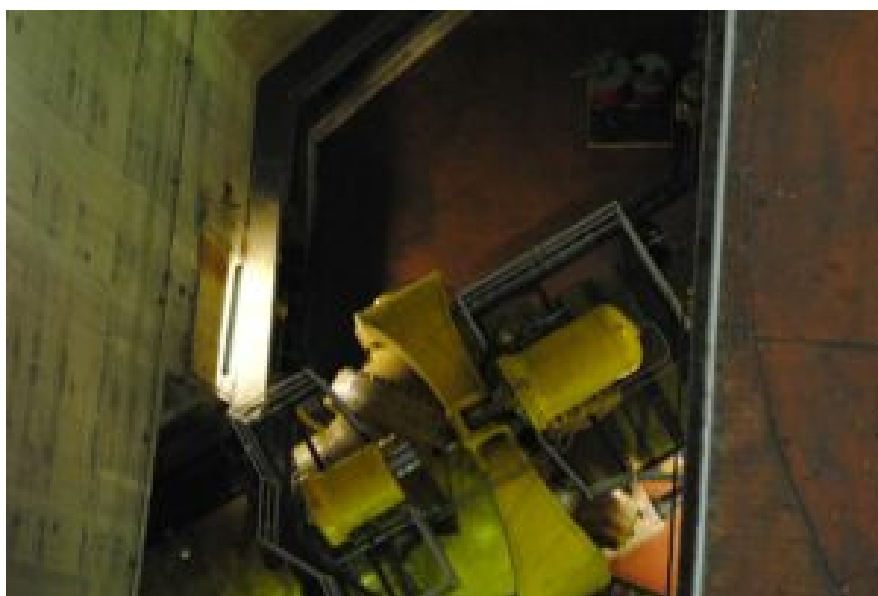
la valvola posta a monte della turbina e che intercetta l'acqua della condotta

In ogni caso il distacco repentino dell'alternatore dalla rete elettrica ha prodotto il disastro; infatti la valvola rotativa del diametro interno di 2.30 m e del peso di 130 tonnellate ha ovviamente un tempo di latenza (non si apre e chiude istantaneamente) e in questo caso stavano passando circa 100 m<sup>3</sup>/s di acqua. Così mentre la turbina stava dando tutta la sua potenza è mancata sul fronte dell'alternatore l'azione resistente di tipo elettromagnetico ed è stata inevitabile la andata in fuga della turbina e con essa del rotore dell'alternatore. Sono i secondi del fischio e del rumore sentiti da tutti sino al botto finale.
